OCENA STANU ZACHOWANIA I PROPONOWANY
PROGRAM PRAC KONSERWATORSKICH DOTYCZĄCY
OŁTARZA GŁÓWNEGO, OŁTARZY BOCZNYCH ORAZ
AMBONY Z KOŚCIOŁA POD WEZWANIEM ŚWIĘTYCH
DZIESIĘCIU TYSIĘCY RYCERZY MĘCZENNIKÓW
W SADKOWICACH

Toruń 2019

OŁTARZ GŁÓWNY Z KOŚCIOŁA POD WEZWANIEM
ŚWIĘTYCH DZIESIĘCIU TYSIĘCY RYCERZY
MĘCZENNIKÓW W SADKOWICACH

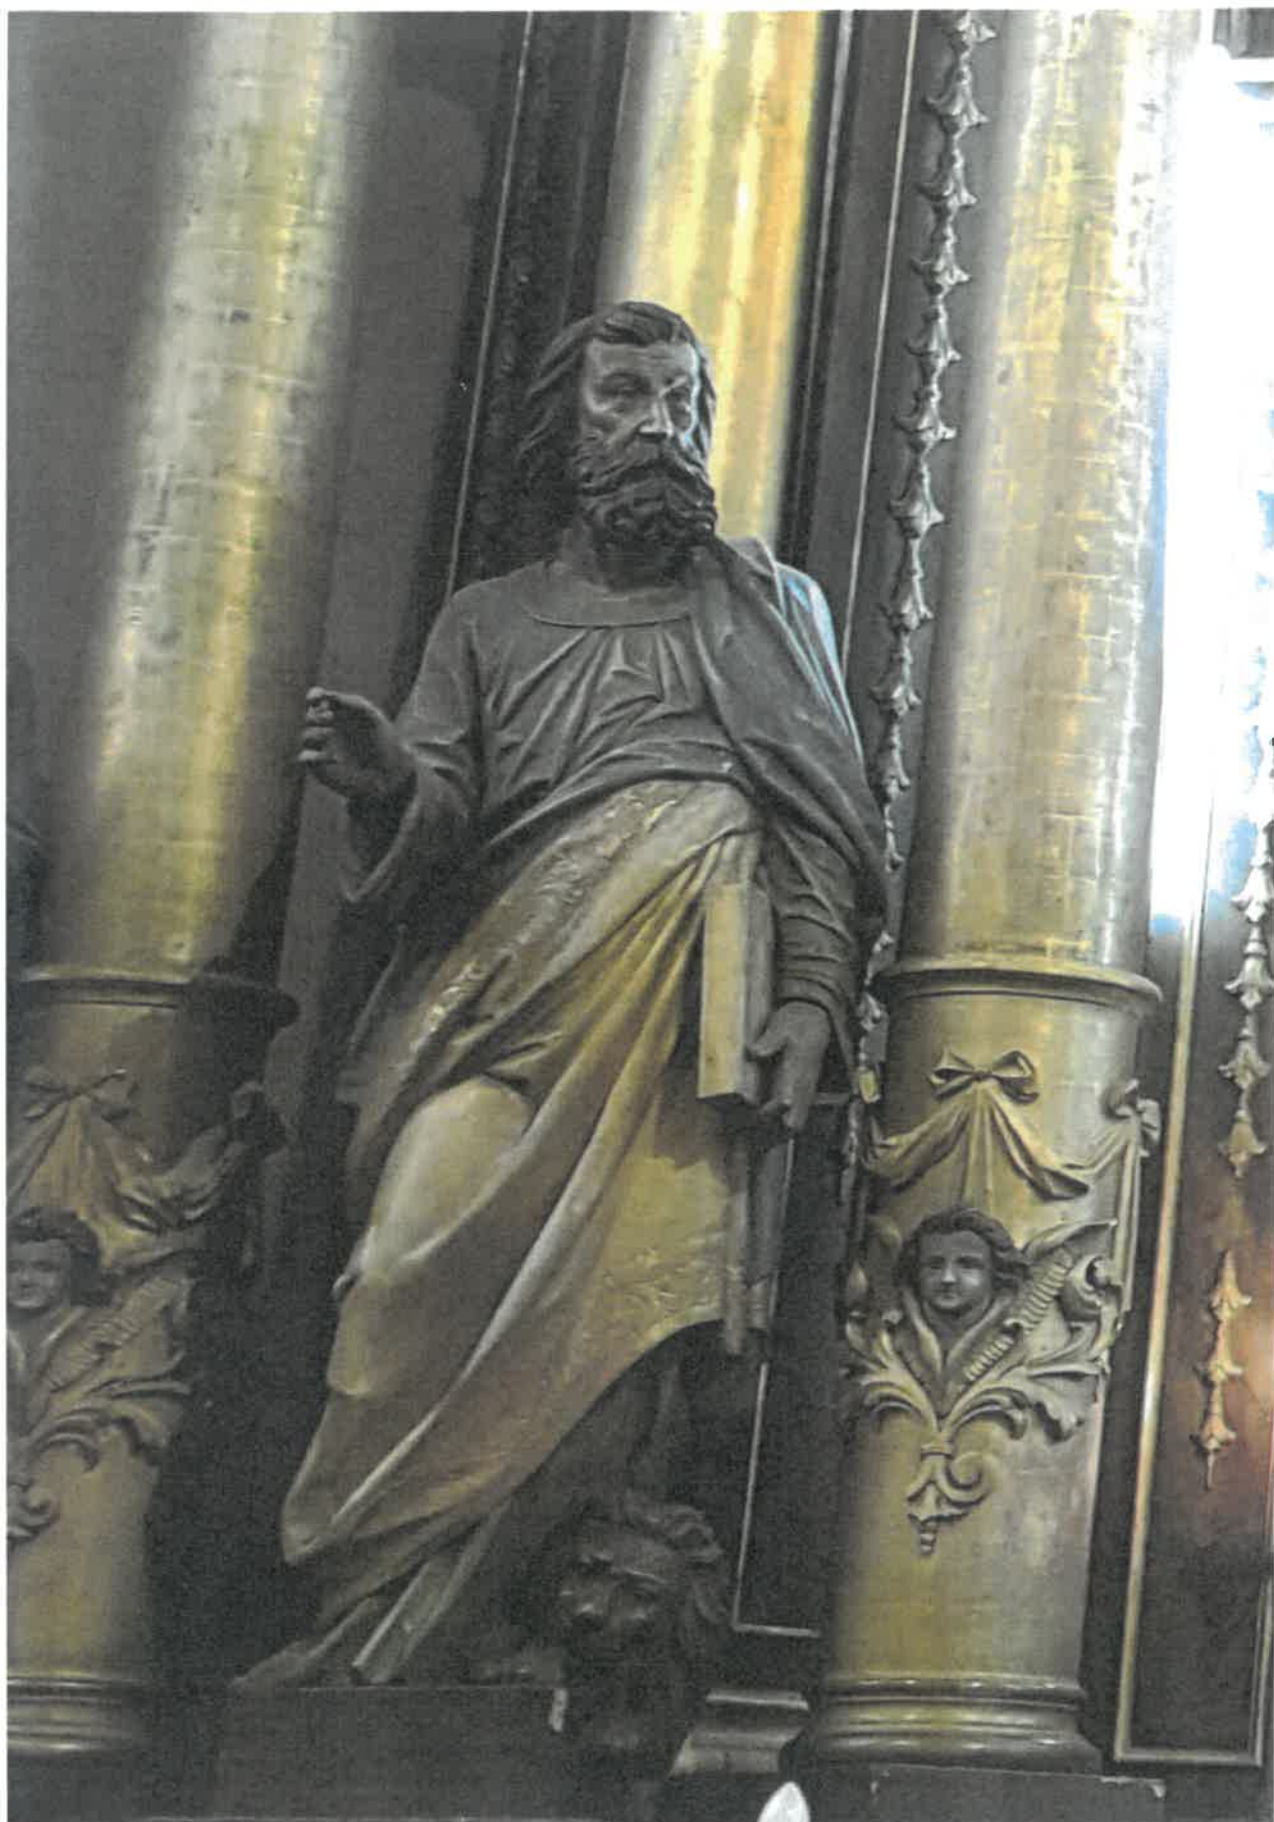
Fot.5. Fragment ołtarza głównego z kościoła pod wezwaniem pod wezwaniem Dziesięciu Tysięcy Rycerzy Męczenników w Sadkowicach. Widoczne oryginalne polichromie i złocenia.

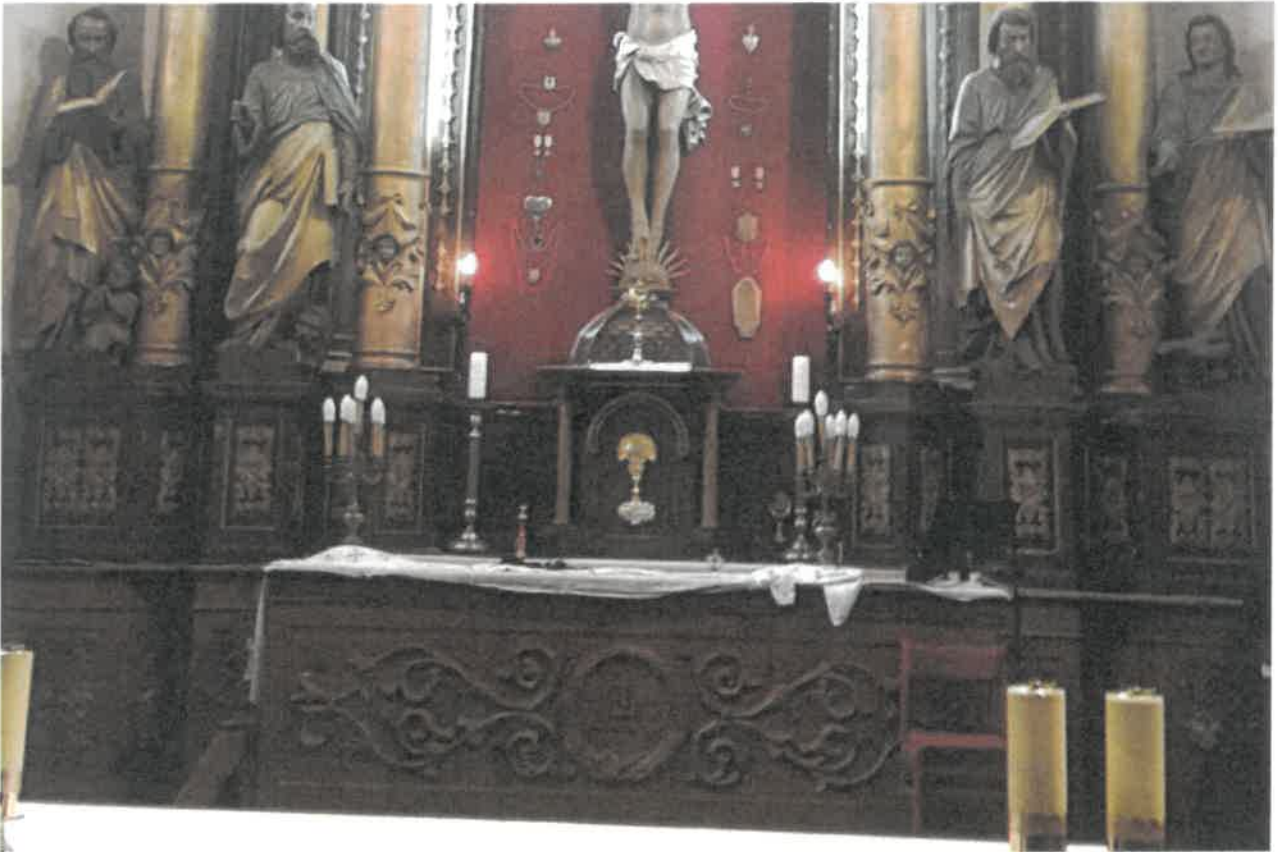
Już w protokole z kontroli przeprowadzonej przez Wojewódzki Urząd Ochrony Zabytków w Łodzi w dniu 16.05.2016 roku stwierdzono bardzo zły stan ołtarza głównego i uznano jego konserwację za konieczność. Ołtarz ten posiada w większej części zarówno oryginalne polichromie jak i zachowane w różnym stopniu złocenia i srebrzenia. Będą one wymagały oczyszczenia i uzupełnienia (fot.5). Tylko dolna partia prawdopodobnie ze względu na osypującą się warstwę malarską została przemalowana farbą olejną (fot.6,7). Głównym problemem jest stan zachowania podłoża drewnianego.

Fot.6 Fragment ołtarza głównego z kościoła pod wezwaniem pod wezwaniem Dziesięciu Tysięcy Rycerzy Męczenników w Sadkowicach. Widoczne przemalowanie dolnej partii szafy ołtarzowej.

4. Usunięcie przemałowań metodami mechanicznymi lub/i chemicznymi. Wybór metod uzależniony będzie od prób wykonanych bezpośrednio na obiekcie. Dopuszczalne jest użycie gotowych past rozpuszczalnikowych typu Remosol lub mieszanin rozpuszczalników takich jak aceton, alkohol, benzyna lakowa.

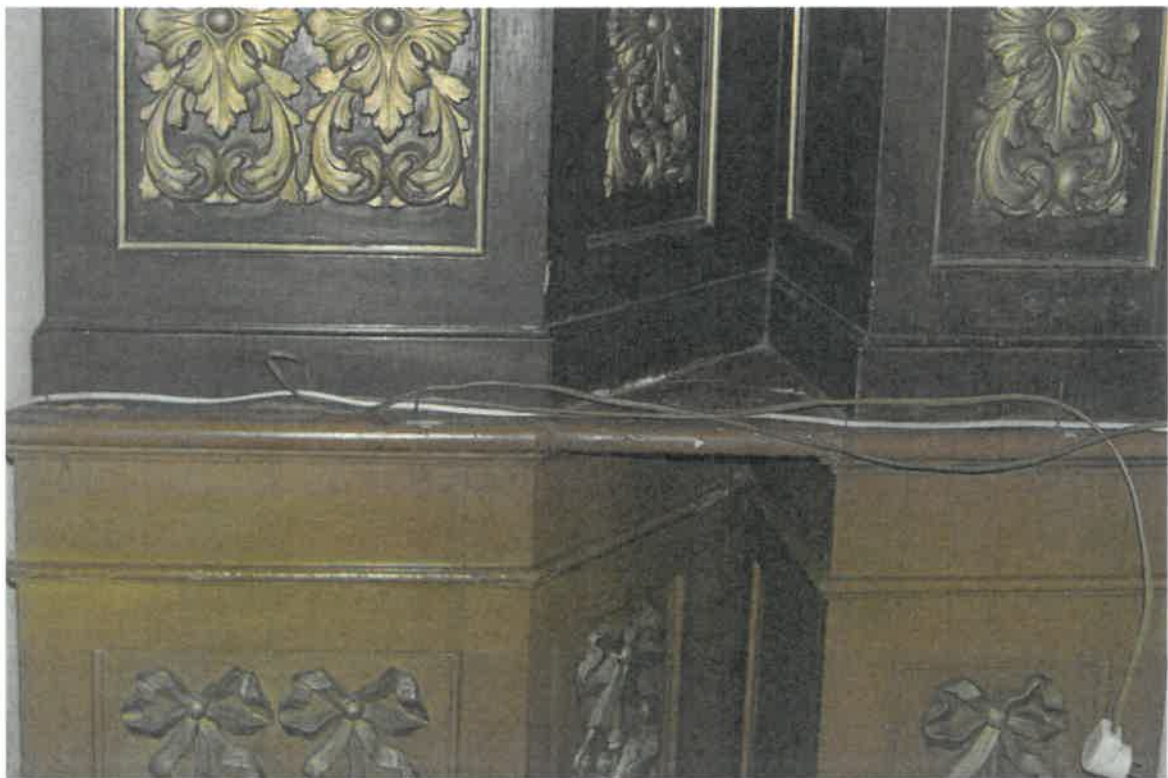
Fot.7. Fragment ołtarza głównego z kościoła pod wezwaniem pod wezwaniem Dziesięciu Tysięcy Rycerzy Męczenników w Sadkowicach. Widoczne przemalowanie dolnej partii szafy ołtarzowej.

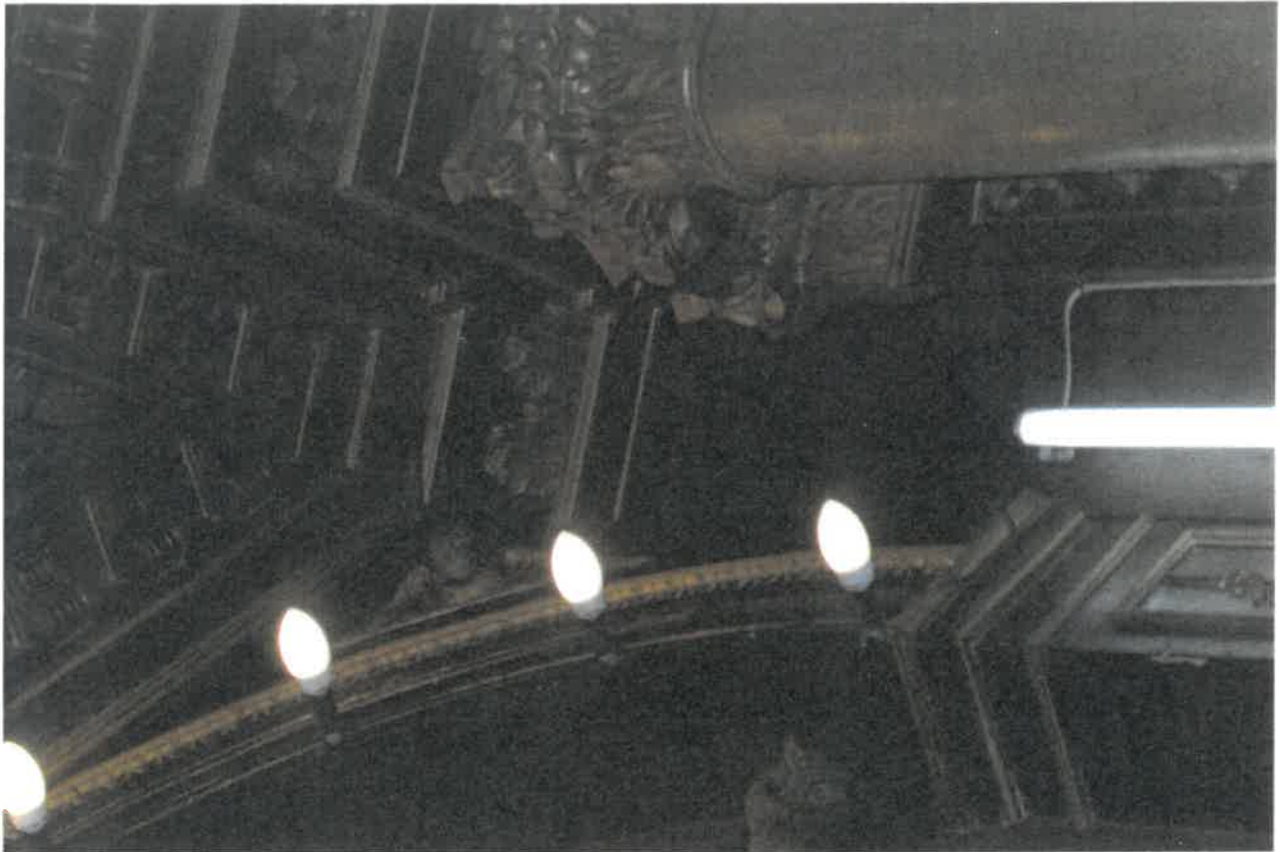
Fot.8. Fragment ołtarza głównego z kościoła pod wezwaniem pod wezwaniem Dziesięciu Tysięcy Rycerzy Męczenników w Sadkowicach. Widoczne lampy doświetlające postać Chrystusa na Krzyżu..

2. Usunięcie wszystkich lamp doświetlających umieszczonych bezpośrednio na szafie ołtarzowej.

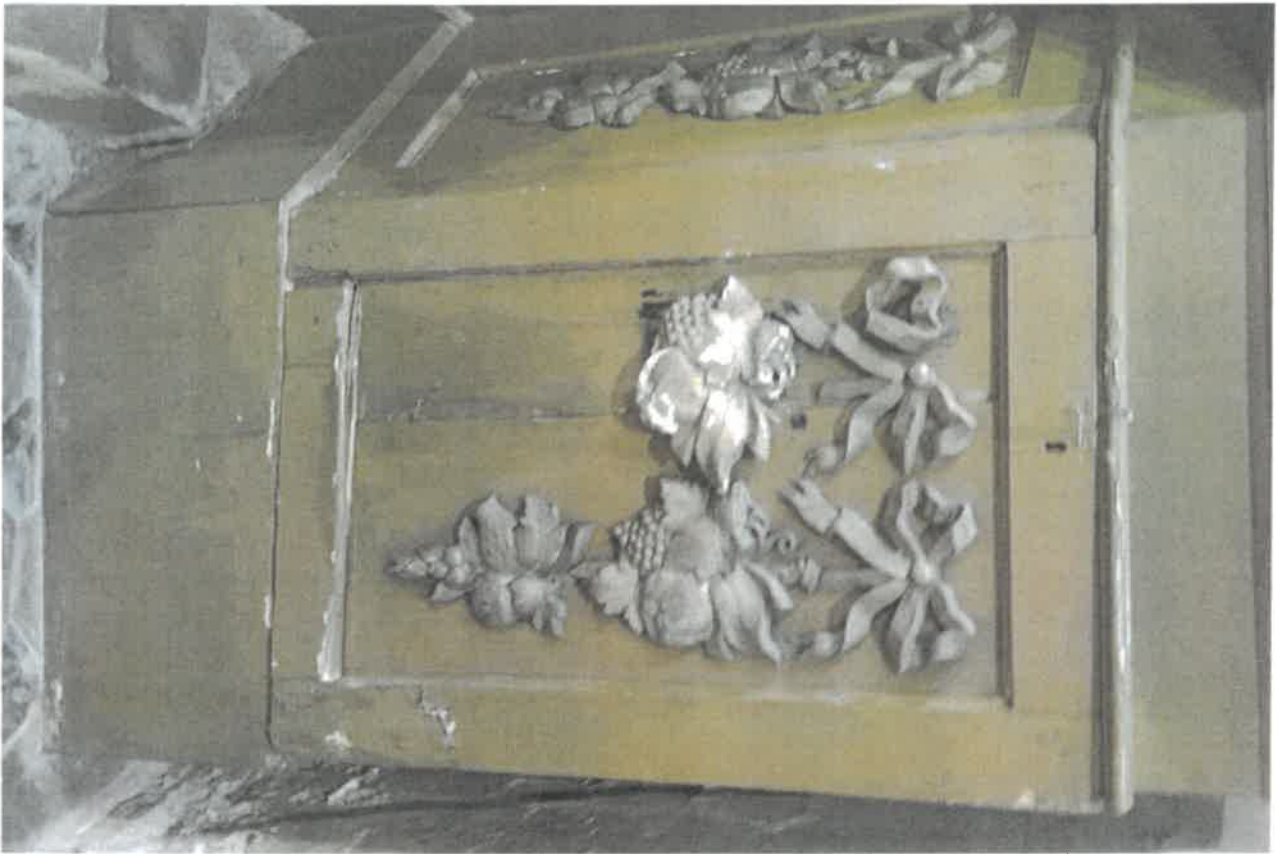
Fot.10. Fragment ołtarza głównego z kościoła pod wezwaniem pod wezwaniem Dziesięciu Tysięcy Rycerzy Męczenników w Sadkowicach. Widoczne uszkodzone elementy snycerki.

9. Rekonsrukcja brakujących elementów snycerskich.

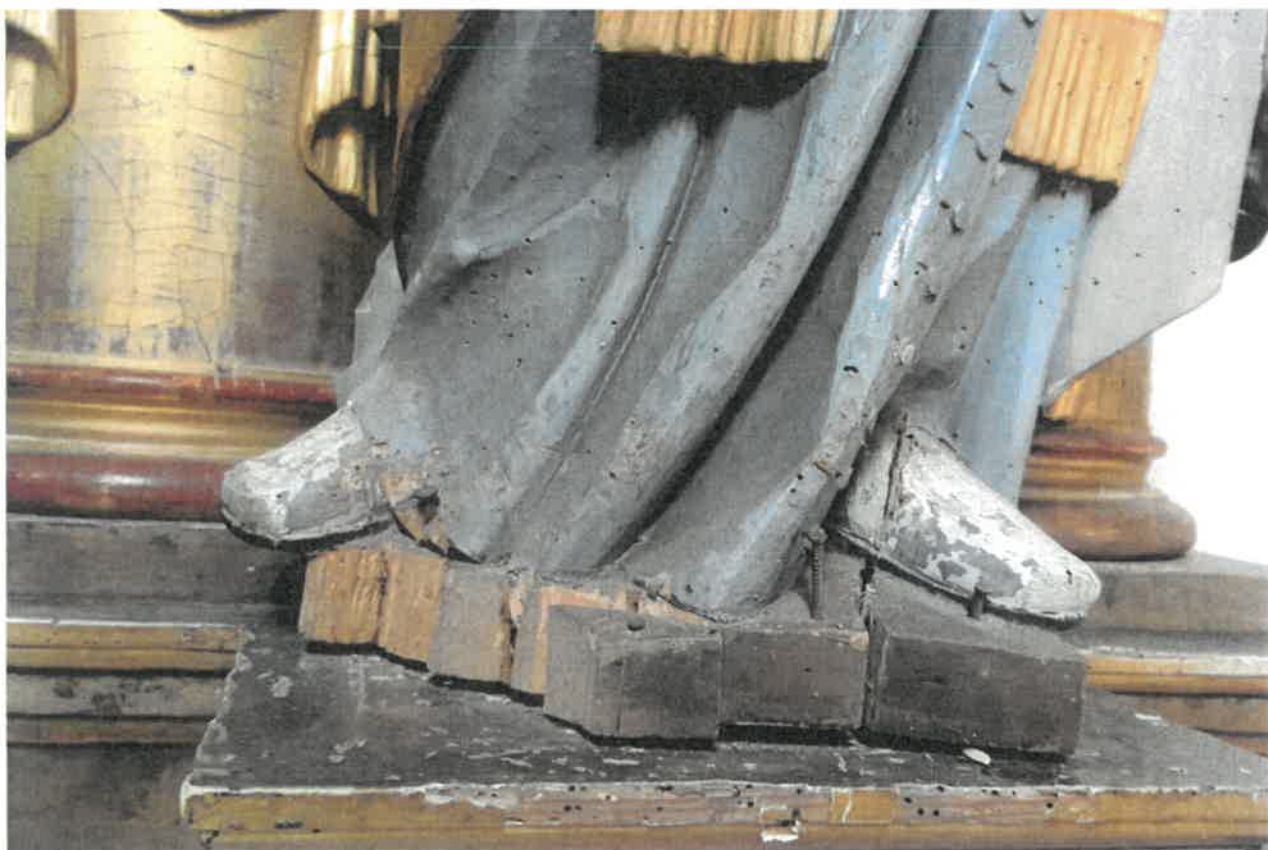
Fot.4. Fragment rzeźby z ołtarza bocznego z kościoła w Sadkowicach.

w wielu miejscach są pokruszone, połamane, brakuje fragmentów zdobień (fot.7). Polichromia odspaja się (fot.4,12). W wielu miejscach widoczne są ubytki (fot.8,9,10). Złocenia są mocno poprzecierane (fot.11).

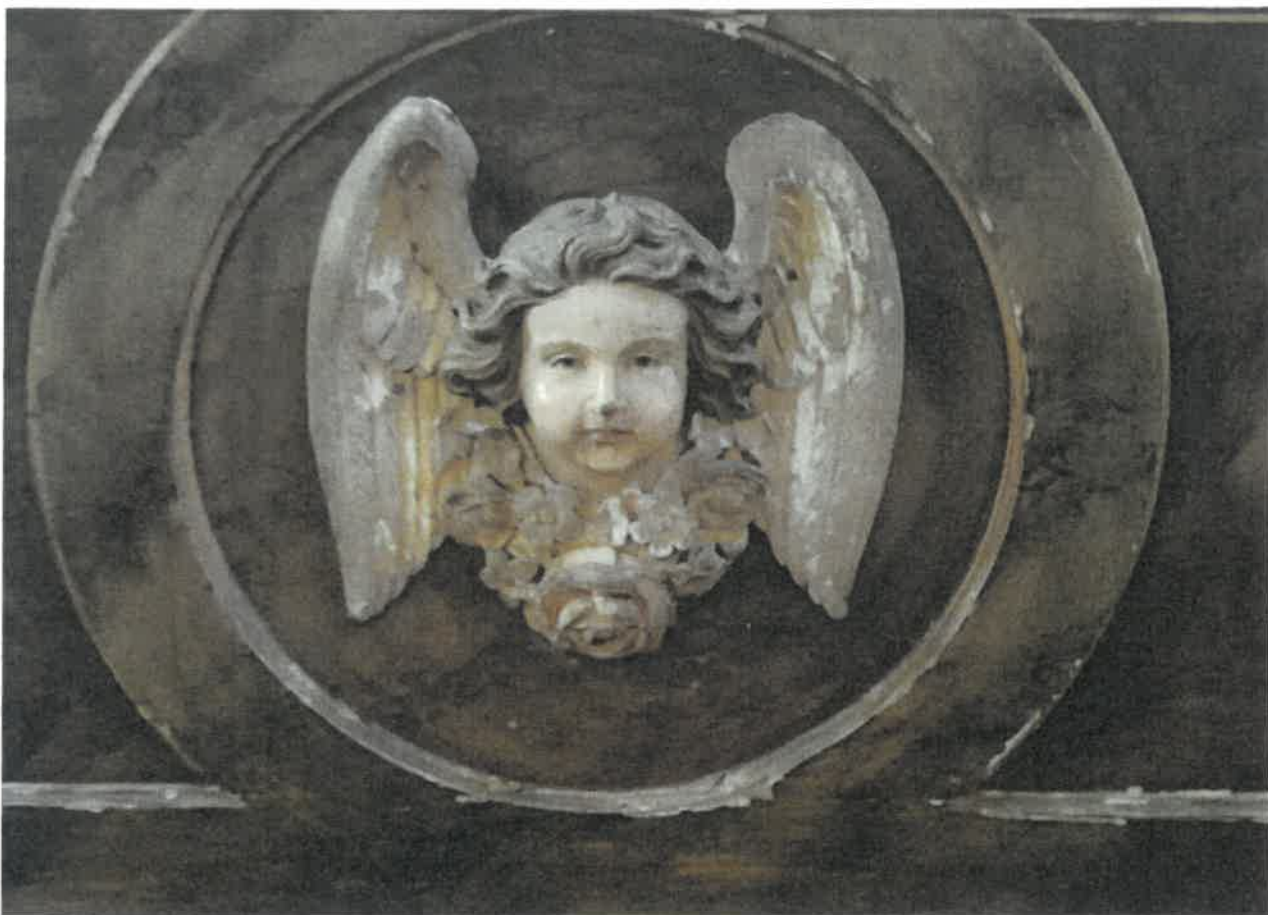
Fot.6. Główna anioła z mensy ołtarza bocznego z kościoła w Sadkowicach.

Na chwilę obecną szafa ołtarzowa ze względu żerowanie owadów z rodziny Anobium punctatum jest mocno osłabiona. Spróchniałe elementy są w stanie katastrofalnym i wymagają jak najszybszej interwencji-impregnacji i wzmocnienia (fot.6.). Działalność owadów spowodowała, że detale snycerskie w wielu miejscach są pokruszone, połamane, brakuje fragmentów zdobień (fot.7). Polichromia odspaja się. W wielu miejscach widoczne są ubytki (fot.8,9,10).

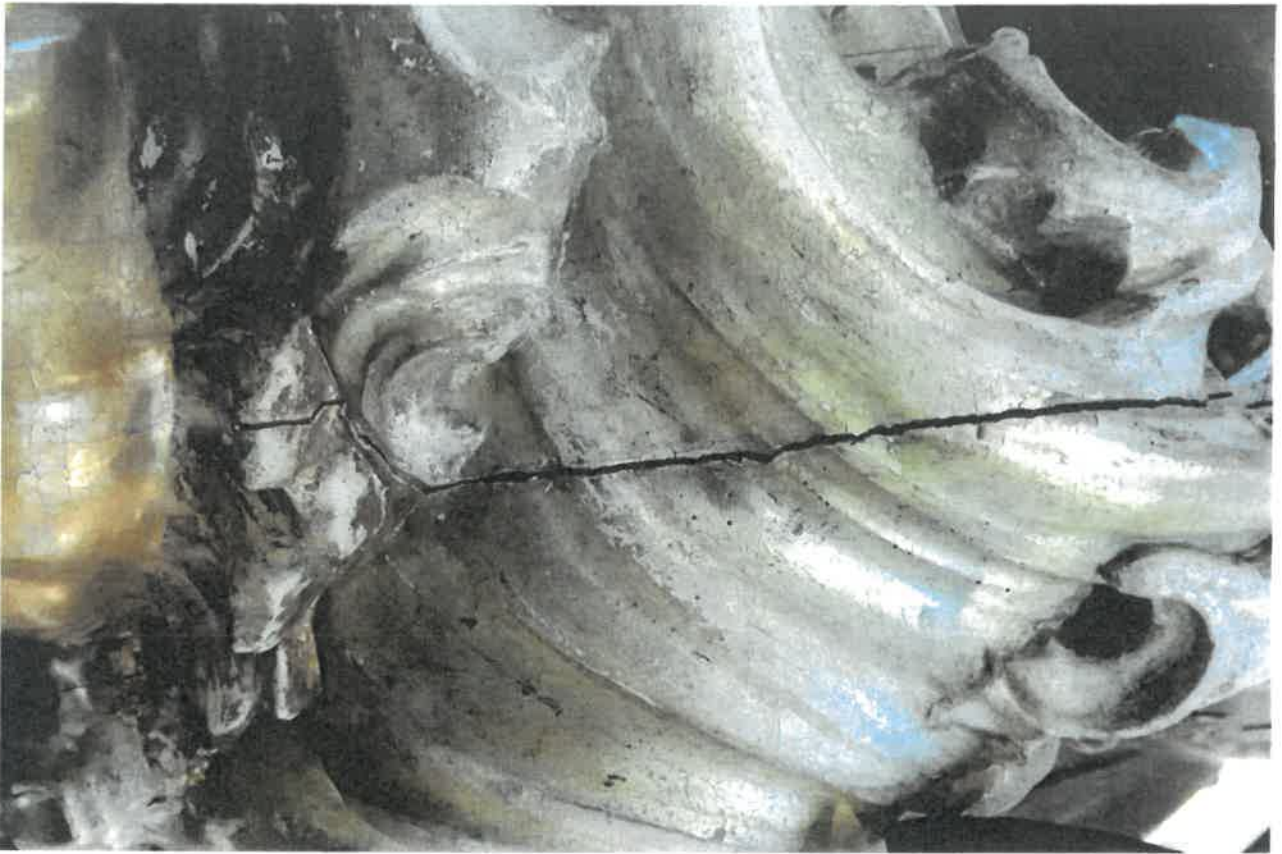
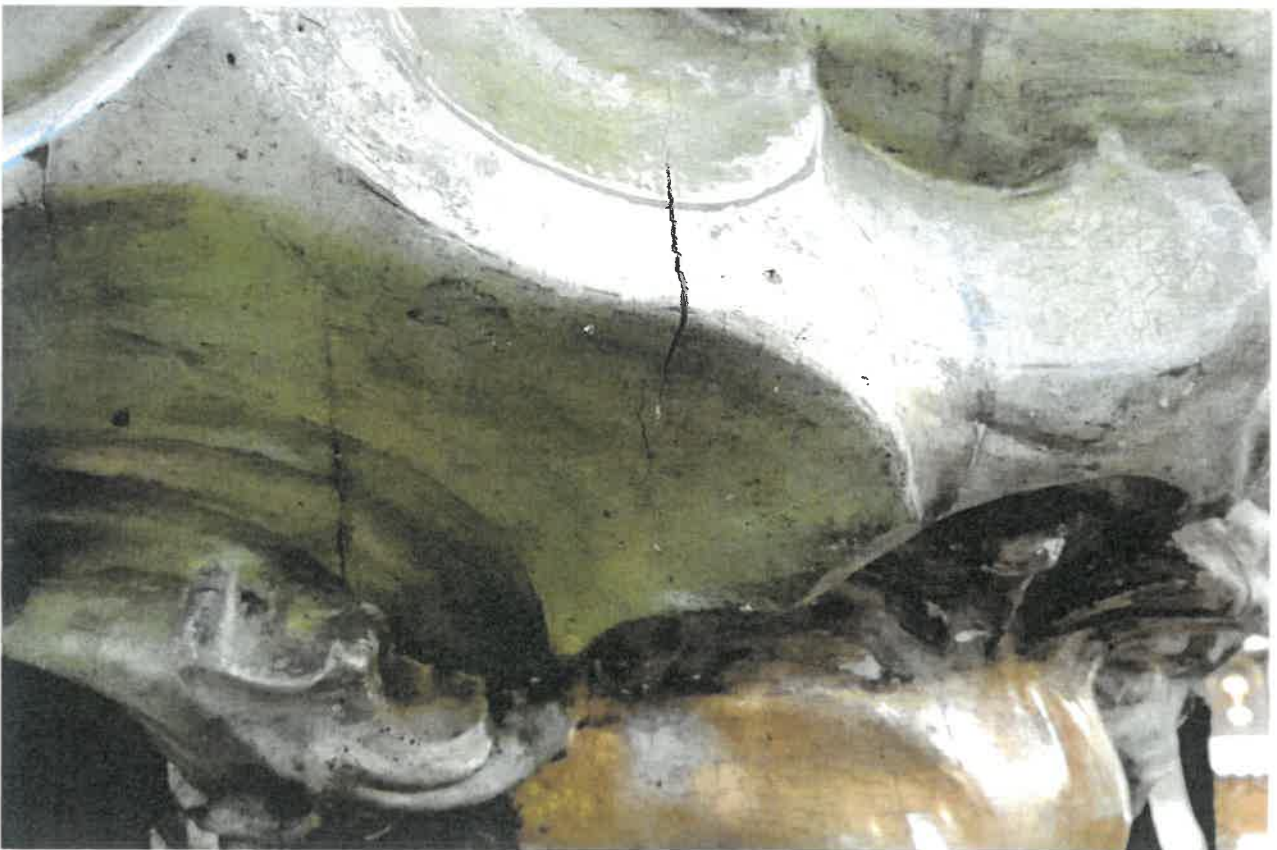
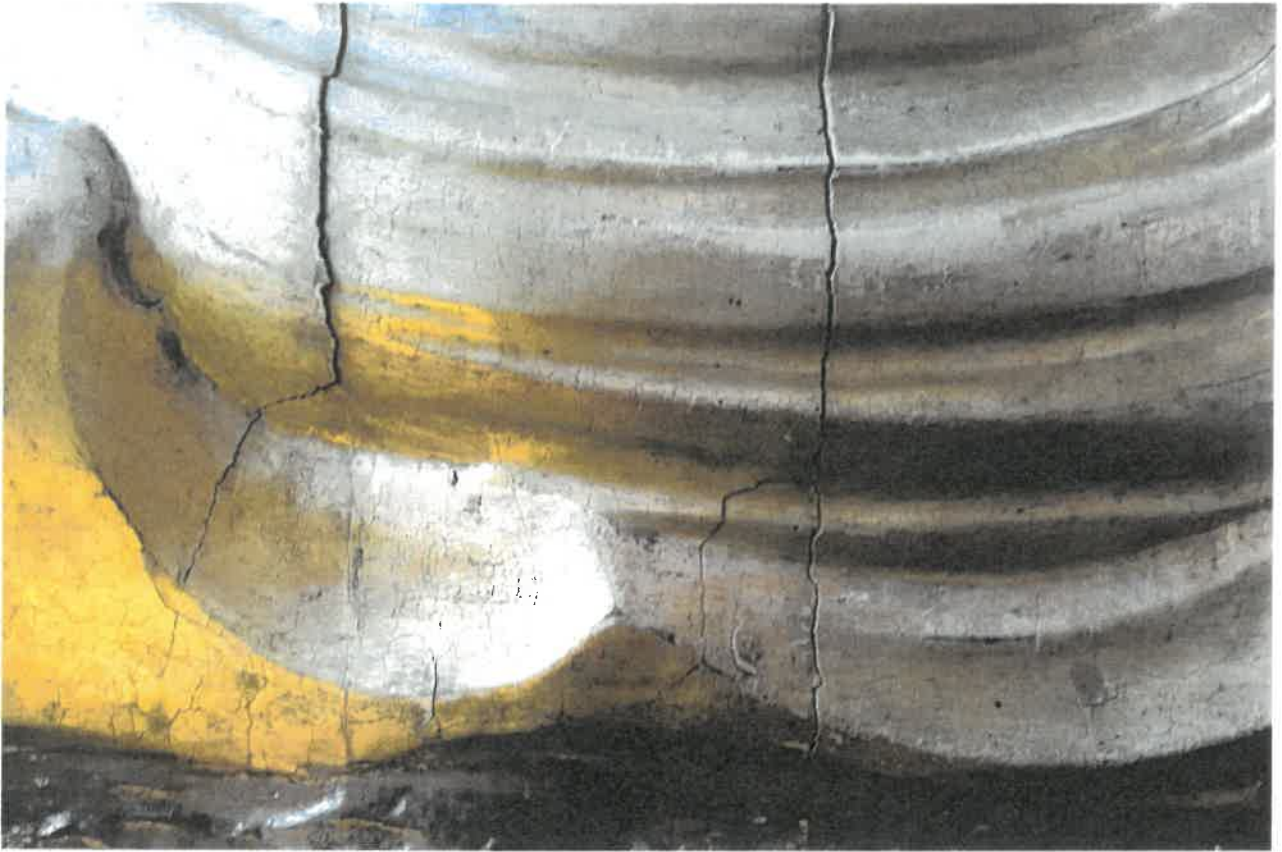
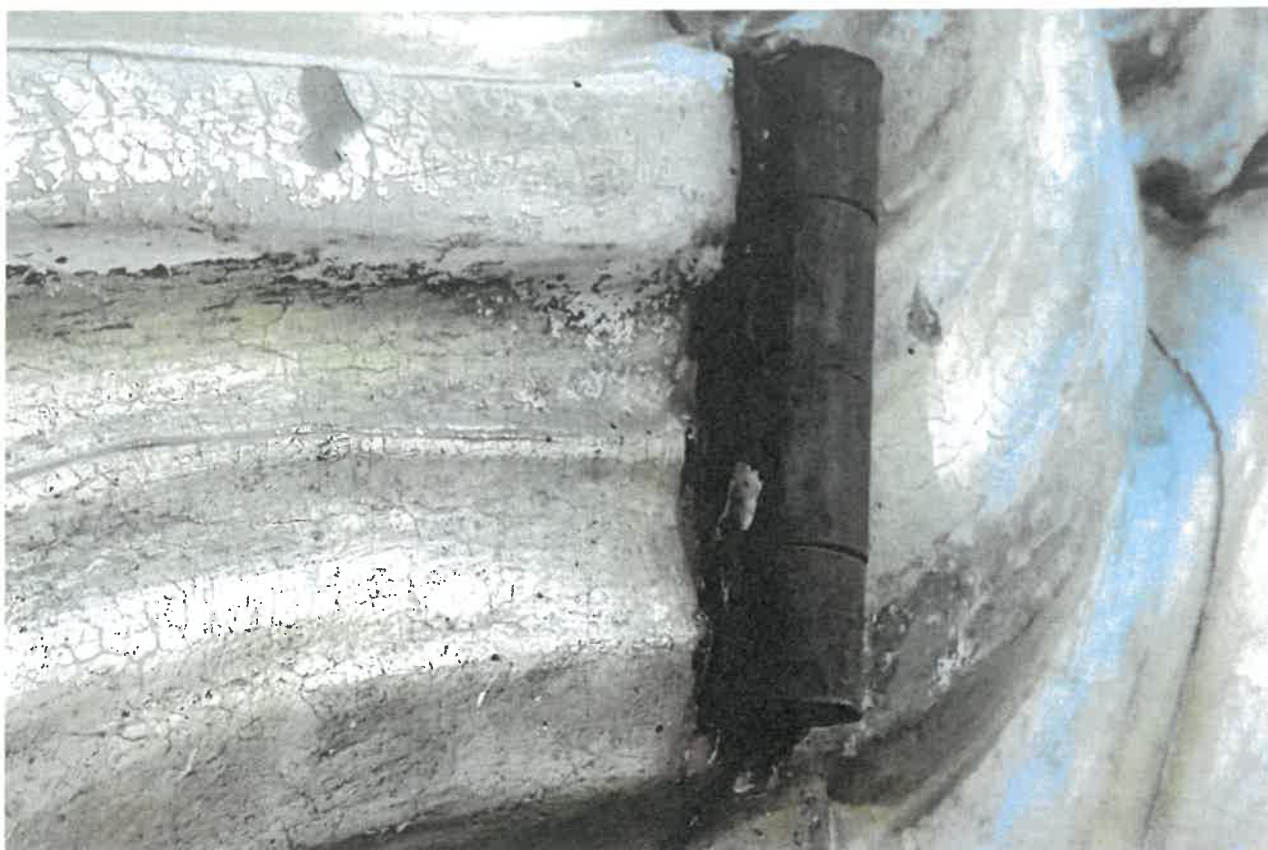
Stan ambony tak jak pozostałych elementów wyposażenia kościoła ze względu na żerowanie owadów z rodziny Anobium punctatum jest mocno osłabiona. Spróchniałe elementy są w stanie katastrofalnym i wymagają jak najszybszej interwencji-impregnacji i wzmocnienia. Działalność owadów spowodowała, że detale snycerskie w wielu miejscach są pokruszone, połamane, brakuje fragmentów zdobień (fot.3). Polichromia odspaja się wraz zaprawą (fot.7,8,10). W wielu miejscach widoczne są ubytki, przetarcia i pęknięcia (fot.5,6,7,9).
