OCENA STANU ZACHOWANIA I PROPONOWANY
PROGRAM PRAC KONSERWATORSKICH DOTYCZĄCY
OŁTARZA GŁÓWNEGO, OŁTARZY BOCZNYCH ORAZ
AMBONY Z KOŚCIOŁA POD WEZWANIEM ŚWIĘTYCH
DZIESIĘCIU TYSIĘCY RYCERZY MĘCZENNIKÓW
W SADKOWICACH

Toruń 2019

OŁTARZ GŁÓWNY Z KOŚCIOŁA POD WEZWANIEM
ŚWIĘTYCH DZIESIĘCIU TYSIĘCY RYCERZY
MĘCZENNIKÓW W SADKOWICACH

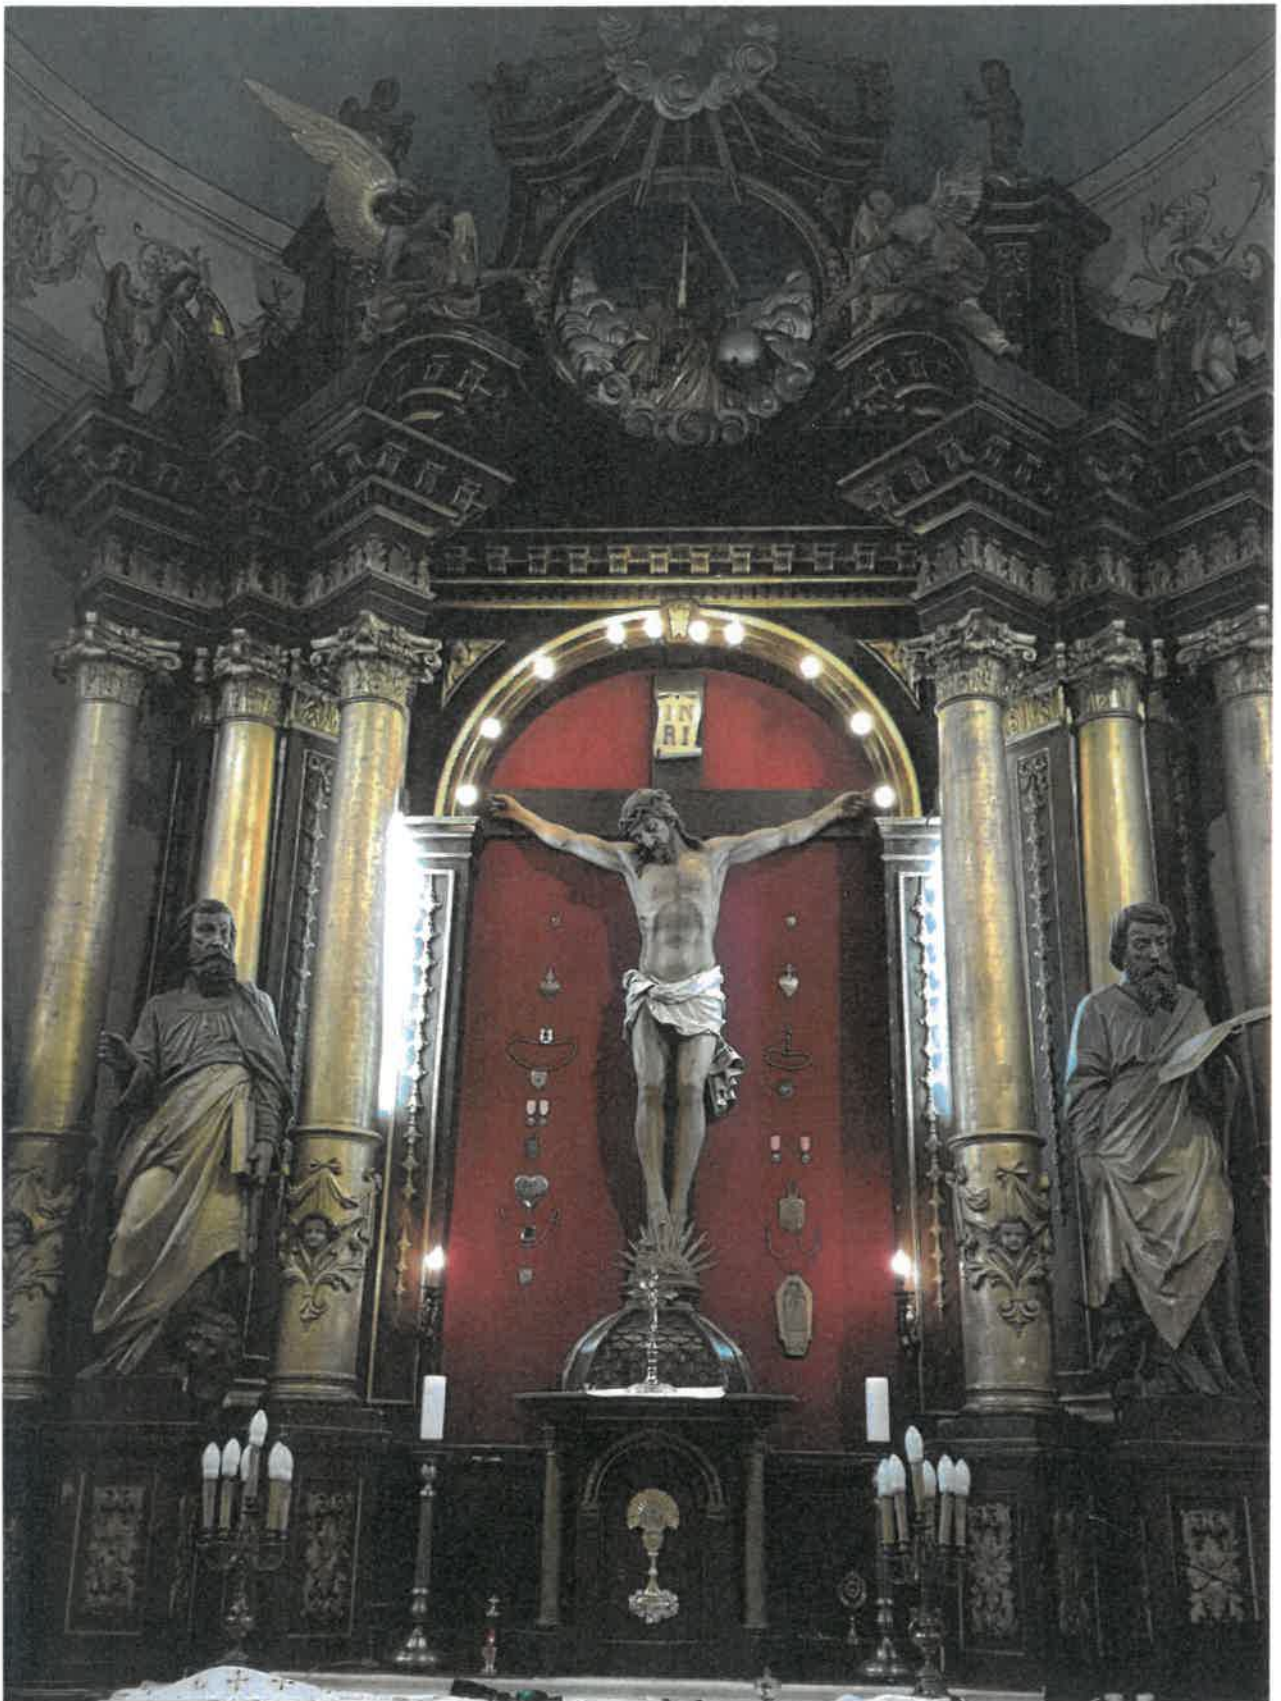
Fot. 1. Ołtarz główny z kościoła pod wezwaniem pod wezwaniem Dziesięciu Tysięcy Rycerzy Męczenników w Sadkovicach.

Ołtarz główny (fot.1,2,3.), przyścienny, architektoniczny posiada skrzyniową mensą ozdobioną wicią akantową i inskrypcją IHS. Retabulum zamknięte po bokach trzema kolumnami z głowicami kompozytowymi. Podtrzymują one belkowanie i umieszczony na nim półowalny uskokowy fronton z figurą Boga Ojca, zwieńczony glorią.

-pobranie próbek do badań mikrokrystaloskopowych i kroplowych w miejscach zaznaczonych na zdjęciu nr 1.

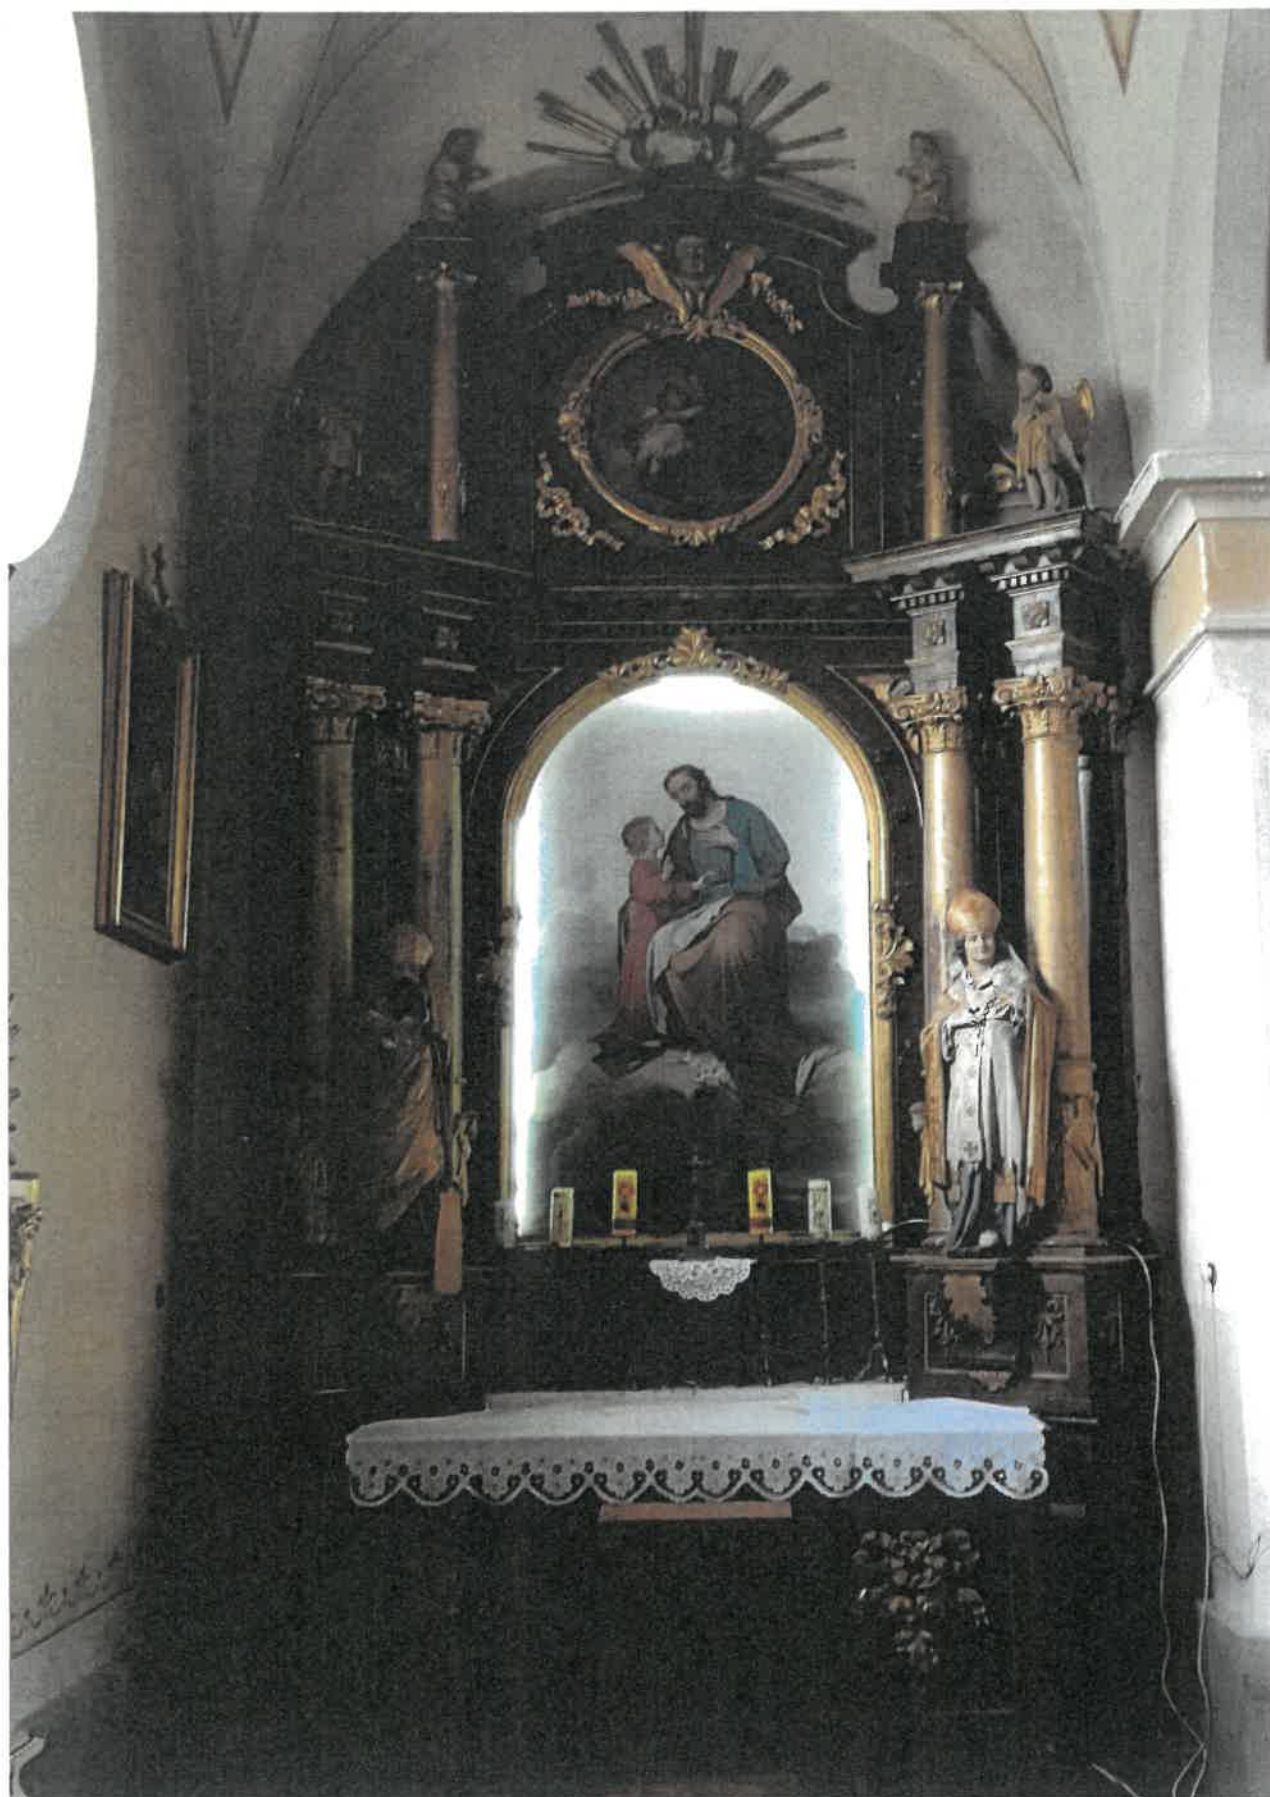
Fot.1. Ołtarz boczny z obrazem „Świętego Józefa z Jezusem” z kościoła w Sadkowicach.

Ołtarz boczny (fot.1,2), przyścienny, architektoniczny posiada skrzyniową mensą ozdobioną uskrzydloną główką aniołka oraz ornamentami kwiatowymi. Retabulum fasadowe zamknięte po bokach dwiema kolumnami z głowicami kompozytowymi. Podtrzymują one belkowanie i umieszczony na nim uskokowy fronton zamknięty po bokach kolumnkami, zwieńczony obłokami z promieniami monogramem SR. z obrazem w formie tonda znajdującym się w części centralnej, przedstawiającym „Świętego Antoniego z dzieciątkiem Jezus”

Obraz przedstawiający Świętego Józefa jest w stanie dobrym. Widać nieliczne ubytki i przetarcia warstwy malarskiej. Planowane prace konserwatorskie mają na celu przywrócenie ołtarzowi pierwotnej estetyki oraz zapobiegnięcie dalszej destrukcji materii zabytkowej.

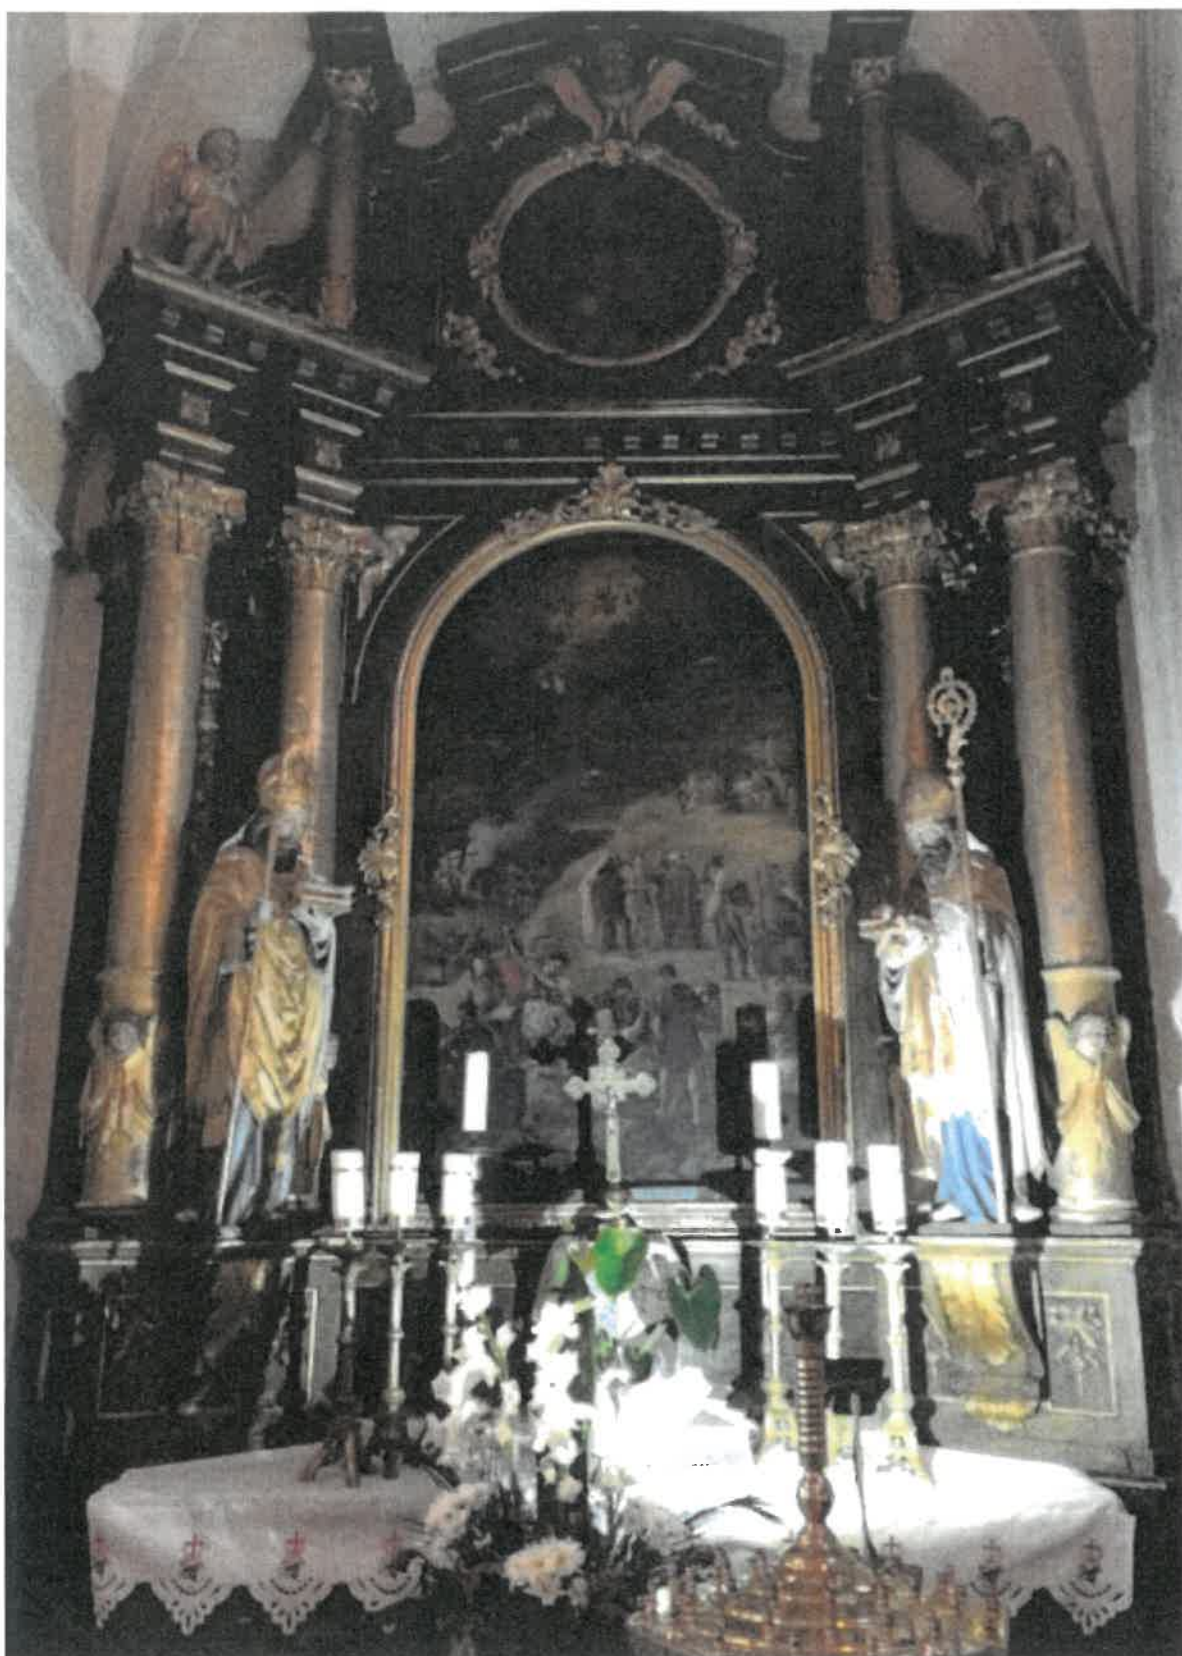
Fot.1. Ołtarz boczny z obrazem „Rzeź czterdziestu męczenników” z kościoła w Sadkowicach.

Obraz przedstawiający „Rzeź czterdziestu męczenników” jest w bardzo złym stanie. Mocno zbrudzony. Widać liczne ubytki i przetarcia warstwy malarskiej oraz uszkodzenia samego podłoża płóciennego. Na zasuwie znajduje się obraz przedstawiający Świętego Jakuba. Obraz jest również w bardzo złym stanie widoczne są liczne odspojenia i ubytki w warstwy malarskiej, przedarcia i przetarcia płótna, szczególnie w dolnej partii obrazu.

8. Wykonanie reperacji lokalnych płótnem lnianym wklejanym na styk.
9. Uzupelnienie ubytków zaprawy w obrazach kitem wiedeńskim.
10. Ewentualny dublaż na stole próżniowym na Beva 371.

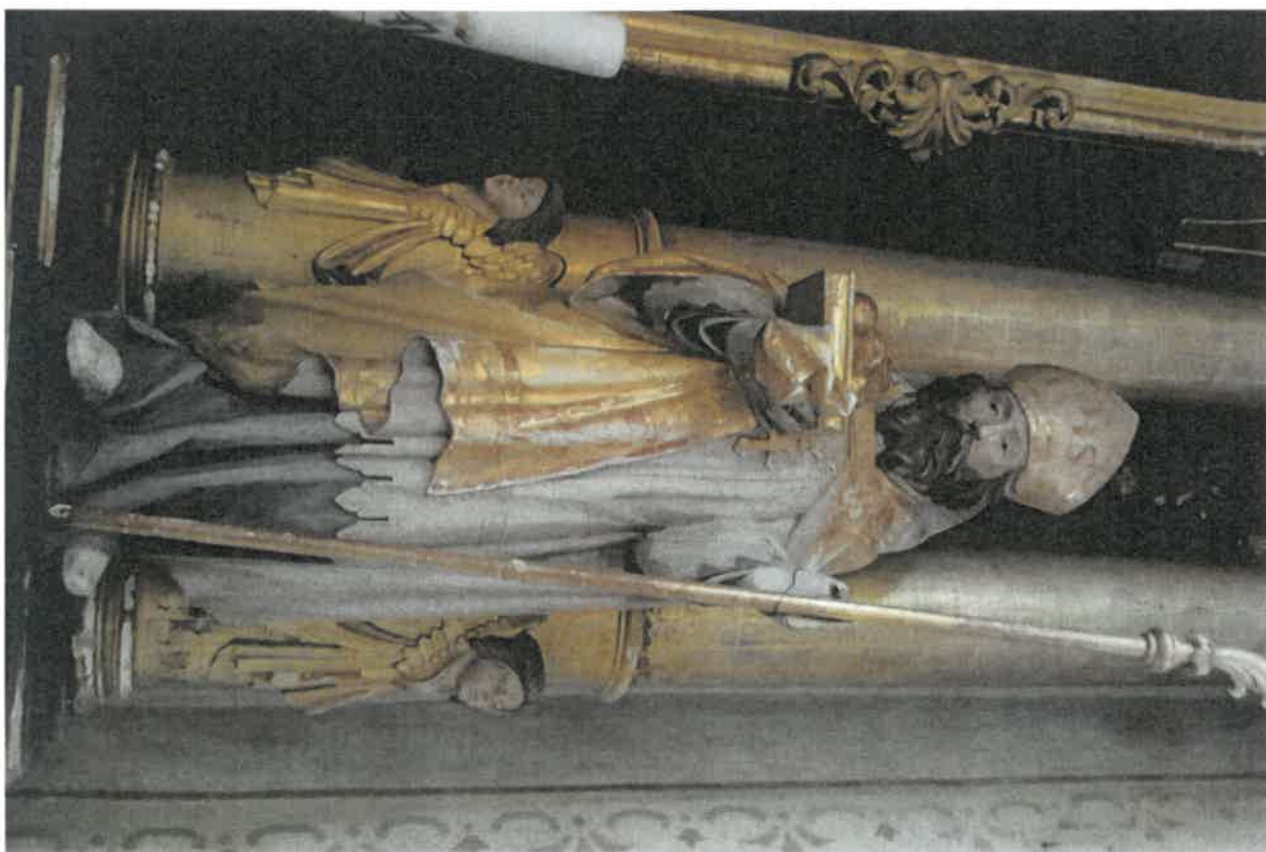
Fot.7. Ołtarz boczny z obrazem „Rzeź czterdziestu męczenników” z kościoła w Sadkowicach.

Na chwilę obecną szafa ołtarzowa ze względu żerowanie owadów z rodziny Anobium punctatum jest mocno osłabiona. Spróchniałe elementy są w stanie katastrofalnym i wymagają jak najszybszej interwencji-impregnacji i wzmocnienia (fot.6.). Działalność owadów spowodowała, że detale snycerskie w wielu miejscach są pokruszone, połamane, brakuje fragmentów zdobień (fot.7). Polichromia odspaja się. W wielu miejscach widoczne są ubytki (fot.8,9,10).

8. Klejenie na poliocetan winylu połamanych elementów zdobień.
9. Rekonsrukcja brakujących elementów snycerskich.
10. Uzupełnienie ubytków w podłożu drewnianym dwuskładnikową żywicą epoksydową, tiksotropową Araldit SV/HV.

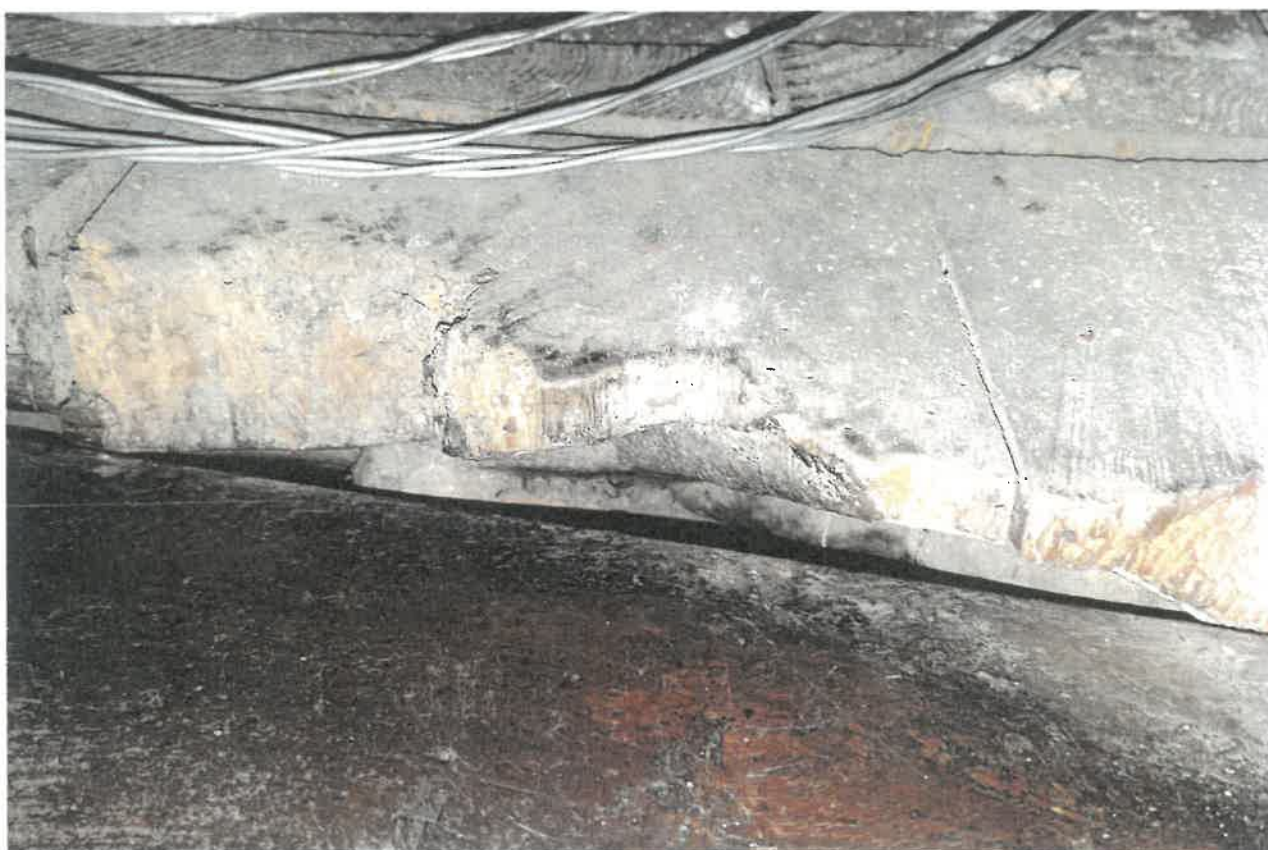
Fot.10. Fragment ambony z kościoła w Sadkowicach.

Stan ambony tak jak pozostałych elementów wyposażenia kościoła ze względu na żerowanie owadów z rodziny Anobium punctatum jest mocno osłabiona. Spróchniałe elementy są w stanie katastrofalnym i wymagają jak najszybszej interwencji-impregnacji i wzmocnienia. Działalność owadów spowodowała, że detale snycerskie w wielu miejscach są pokruszone, połamane, brakuje fragmentów zdobień (fot.3). Polichromia odspaja się wraz zaprawą (fot.7,8,10). W wielu miejscach widoczne są ubytki, przetarcia i pęknięcia (fot.5,6,7,9).
